地方自治体発注の技術アドバイザー業務における対応事例

地盤品質判定士 地方自治体 防災診断

1. 技術アドバイザー業務の概要

3. 対応事例の紹介

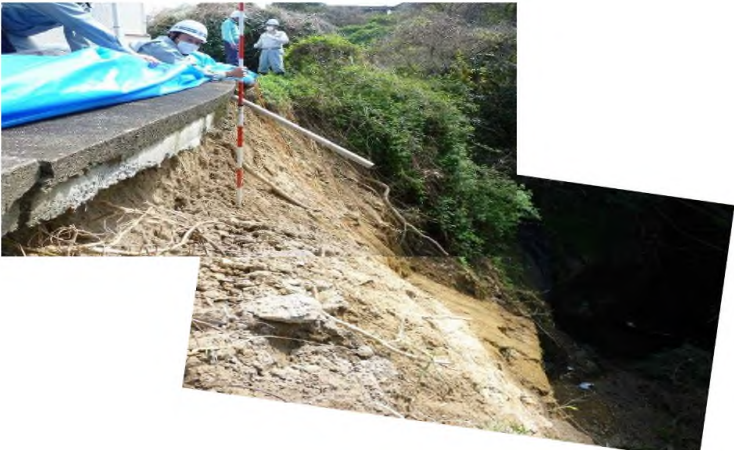
写真-1に崩落箇所の全景写真を示す。現地調査の結果、当該箇所は基盤岩である花崗岩の上位に、約4mの粗粒土を主体とする沖積層が分布する地層構成であり、崩落後の崖面では建物周囲の土間コンクリート直下に最大0.7m（平均0.5m）のオーバーハングが形成され、不安定な状態となっていることを確認した。図-1に地層構成の推定断面図を示す。崩落規模は幅約8m、高さ約2.7mであり、崩落土砂は主として表層の沖積層に限定されている。また、崩落範囲付近では花崗岩との境界付近で湧水が確認されたものの、常時湧水ではなく、人為的な排水である可能性が示唆された。

崩落原因としては、斜面上部に設置されたU字溝排水路の破損・ずれ・目地剥落に伴う漏水が沖積層へ浸透し、浸透水による沖積層の侵食が進行したことで斜面が長期的に不安定化し、最終的に表層崩落を誘発したものと推定される。特に、U字溝が変状した箇所でのみ顕著なオーバーハングが認められることから、排水不良が主要因と考えられる。

写真-1 崩落箇所の全景写真-撮影日:令和5年3月31日

急傾斜地であり、かつ稼働中の事業所建物に近接する状況を踏まえ、応急対策工が必要と判断し、鉄筋挿入工とモルタル吹付工による斜面表層の安定化（図-1に併記）を提案した。その後、2023年度に応急対策工が施工され、2026年1月時点では斜面の安定性が確保されている。

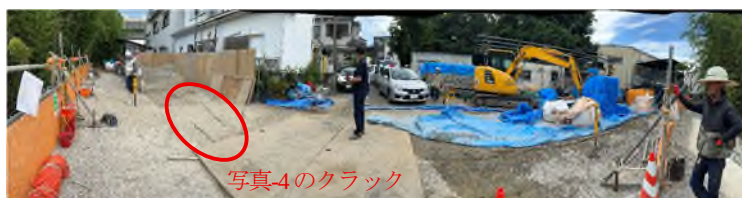
地表クラック発生時の盛土天端の状況を写真-2に、盛土法面側の状況を写真-3に示す。また、写真-4に地表クラックの一例を示す。現地調査時に確認した地表クラックは、幅約30mm、深さ約450mmに達していた。クラックの発生機構について、クラックが法枠工上部に位置していることから、鉄筋挿入工の削孔時に生じた振動および空気圧の影響が盛土内に伝播し、非常に緩い盛土地盤が局所沈下や側方変位を生じたことが主因であると推察した。

写真-2 盛土天端側パノラマ写真-撮影日:令和7年7月11日

今後の対応として、①クラック幅の定期計測、②盛土部のサウンディング調査（SWS 試験等）による地盤性状の把握、③クラック部の浸水防止措置、④下部ブロックの施工再開後の振動影響の監視、を提案した。また、地下水位の上昇が初期崩壊を助長した可能性を踏まえ、排水ボーリングによる地下水位低下対策も併せて提案した。

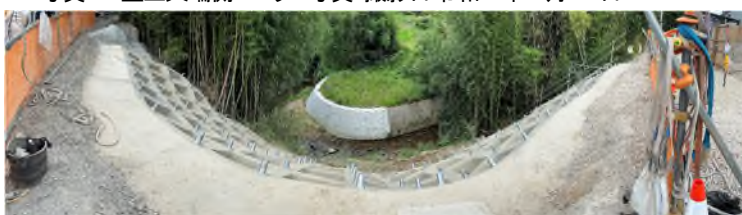
写真-3 盛土法面側パノラマ写真-撮影日:令和7年7月11日

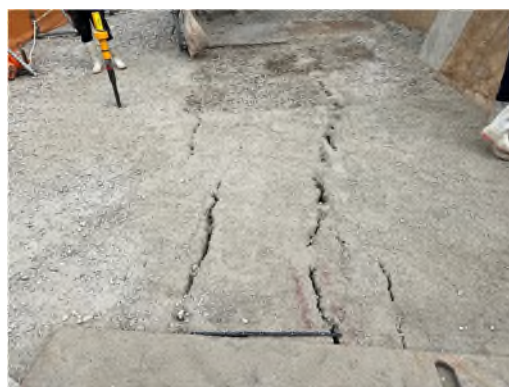
クラックおよび盛土変状の進行性については、上部ブロックでは鉄筋挿入工が既に全段完了しており、今回の変状が表層部に限定された局所的現象であること、また連続したすべり面が形成される可能性が低いことから、短期的に大規模崩壊へ至る可能性は小さいと判断される。一方、基礎地盤の緩みや盛土の長期沈下により、法枠工の沈下や鉄筋補強土工頭部の浮き上がりが生じ得るため、施工管理上の留意が必要であると判断される。

写真-4 地表クラックの状況  
撮影日:令和7年7月11日
