折立地区地すべり（奈良県十津川村）における斜面監視について ～航空レーザ計測データの 2 時期比較による変動解析および GPS を用いたリアルタイム監視の紹介～

奈良県五條土木事務所 安井 広之・川端 伸幸・野宮 誠弘
国際航業株式会社 ○大神昭徳・佐藤渉・岩崎智治・本間信一・石黒雄紀

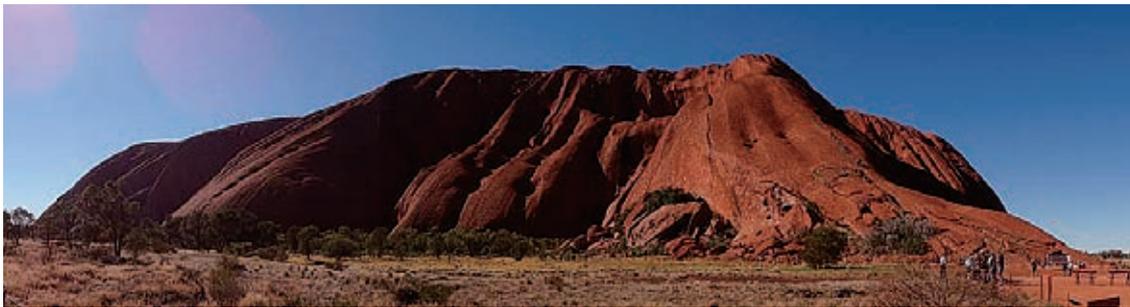
写真-3 ウルルの登山は右手前の馬の背状の尾根筋から登る

タは、ウルルが粗粒砂岩、カタ・ジュタが玉石を主体とした礫岩と、両者の地質は異なります、その理由は、カタ・ジュタの後背山脈の隆起速度が速く（山が大き）、堆積場が扇頂部から近かったこと、逆にウルルの後背地の山脈が隆起速度が比較的小さく、扇頂部から遠かったことなど、その堆積環境（扇状地）の違いからであると解釈されています。また、ウルルの地層がほぼ垂直に立っているのは、約4億年前から約一億年の間続いた「アリス・スプリングス造山活動」によって付近の地層は大きく褶曲し、とくにウルルの付近ではその褶曲活動が激しかったためであるとされています。したがって、ウルルは一般に『巨大な岩』を表現されますが、その地下には一連の砂岩層が連続しており、実際には数kmの広がりを持つ『巨大なスラブ』の一部が地上に顔を出していると考えた方が良いでしょう。

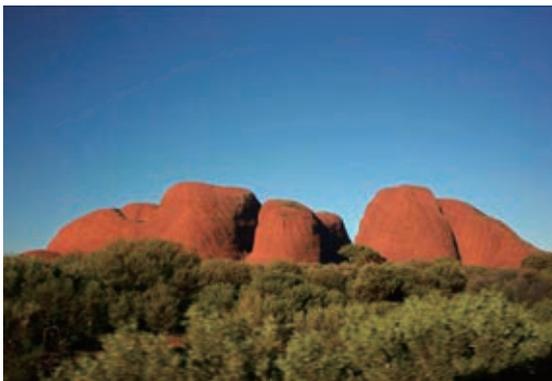
写真-4 カタ・ジュタの岩山群

カタ・ジュタは、ウルルから西に 30km ほど離れた場所にある礫岩の岩山です。ここもアボリジニの聖地ですが、ウルルが単独の大きな岩山であるのに対し、カタ・ジュタは複数の岩山で構成されています。

現地の文献によれば、ウルルとカタ・ジュタを構成する地層は、ともに約 5.5 億年前（カンブリア紀）に堆積した扇状地堆積物で、ウルル付近から西オーストラリア、南オーストラリアにかけて全ての地域で生じた「ピーターマン山脈造山活動」とよばれる急速な隆起により標高 8,000m 級の大山脈が形成され、その後の山脈の急激な浸食によって、盆地側に厚い堆積物（ウルルの層厚：推定約 2,500m、カタ・ジュタの層厚：推定約 6,000m）が形成されたとのことです。ウルルとカタ・ジュ

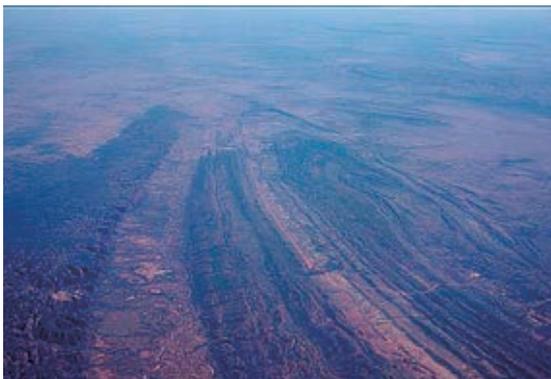
写真－6 飛行機から見える褶曲構造①

オーストラリアで、ウルル、カタ・ジュタとともに感銘を受けたのは、中継地のケアンズからエアーズロック空港に向かう飛行機からの眺めでした。その飛行機の窓からは、地層の巨大な褶曲構造が見え、私はその自然の造形美のすばらしさに我を忘れて写真を撮り続けました。オーストラリアの国内線にご搭乗の際には、窓側の座席に座られることをお勧めいたします。

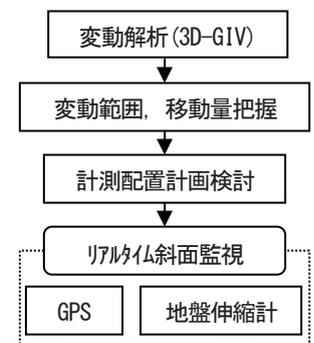
図 1 全体フロー

当該斜面はこれまでに調査ボーリングや孔内傾斜計、地盤伸縮計観測等から岩盤地すべりが確認され、横ボーリング工や表流水排除工等による地すべり抑制工が随時進められてきた。しかし、今回の災害では連続雨量 1,200mm 以上の記録的な集中豪雨によって、頭部滑落崖では最大約 3m の変位を記録するなど、地すべりブロック全体が大きく滑動した。そして今後のさらなる不安定化によって、移動した土塊が十津川本川を閉塞し、上下流側に大きな被害が及ぶ可能性がある。そこで図 1 のように当該地すべりの警戒避難体制の構築のため、航空レーザ計測データを用いた 2 時期比較による変動解析による地すべりの変動範囲や移動量の把握、その結果等に基づく計測配置計画を行った。

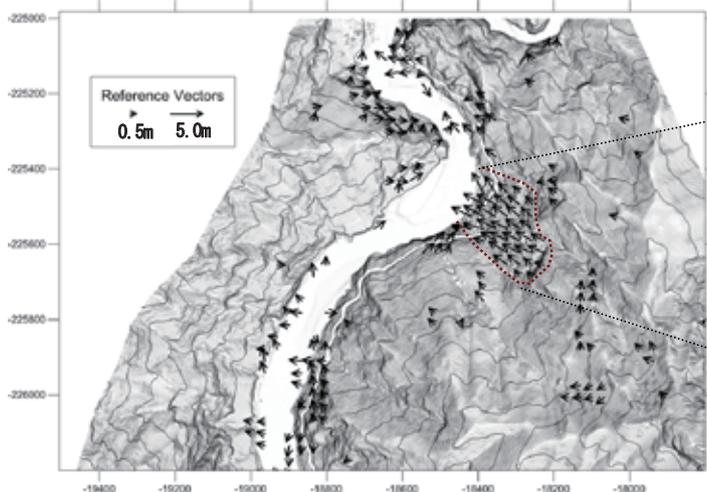
図 2 2 時期比較 (2006. 10-2011. 9) による変動解析結果

図 2 は当該斜面における変動解析結果を示したものである。この結果から台風 12 号前後において斜面下方に最大 2.5m の地表変位を生じていることが読み取れる。現地踏査、地盤伸縮計観測の結果から、斜面内の地表は最大 3m の変位が確認されており、これらの結果と調和的であった。そして当該斜面の変位量は、周辺斜面に比べ非常に大きく、今回活動した地すべりブロックの特定が可能となった。

また、斜面末端部の国道の路面陥没は、地すべりに起因したものではなく、豪雨による道路盛土の不安定化によるものであることも考えられたが、今回の解析結果から、当該地すべりの頭部から末端部にかけてブロック全体がほぼ一様に下方へ移動していることがわかり、地すべりブロック末端部の押出しによるものであることが裏づけされた。

- ① 航空レーザ計測データの 2 時期比較によって、台風 12 号による折立地区斜面の変動範囲、変動方向が明らかになり、その結果に基づいて効率的なリアルタイム斜面監視を開始することができた。
- ② 折立地区の斜面変動は、斜面頭部から末端部にかけてほぼ一様に下方に変動していることがわかった。
- ③ 斜面下部の国道に設置した GPS では現在も斜面下方に累積変位している。
- ④ 頭部滑落崖や斜面内の亀裂、凹地にて計測中の地盤伸縮計では、特に頭部滑落崖部を中心に顕著な累積変動を示している。
- ⑤ 以上から、現在の斜面監視を引き続き継続する必要があるとともに、斜面全体の挙動状況の精度向上を図るため、GPS を斜面内に追加し、斜面全体の累積変位や降雨解析に基づく不安定機構の検討を進め、今後の斜面監視及び対策工検討につなげてゆく予定である。
- ⑥ さらに、GPS によって得られる地表面変位ベクトルを用いた逆解析によるリアルタイム斜面監視と安定度評価を行うシステムの構築を検討中である。

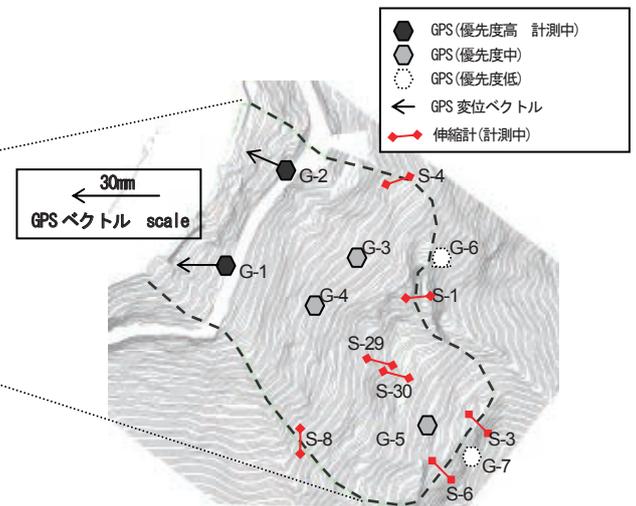
図 3 リアルタイム監視計器配置図及び GPS 変動図

変動解析や現地踏査、台風前の観測結果等に基づいて計測配置計画を検討し、リアルタイム斜面監視を開始した。図 3 は計測配置図及び GPS 変動状況を示したものである。今回は 3 次元変位の取得が容易で斜面全体の挙動把握が

図 3 に示すように、GPS では計測中の 2 箇所とも斜面下方へ 2mm/月程度の累積する変位を示している。また地盤伸縮計では、頭部滑落崖部に設置した箇所 (S-1, S-3, S-6) を中心に累積変位が確認されており、特に図 4 の S-3 の事例のように、降雨時には急激な変位が認められる。

監視に関しては、施工性や緊急性を考慮して順次各計測機器を設置・観測してゆくものとし、まずは斜面下部を通過する国道沿いの計測の優先し、国道路面における 2 箇所の GPS 観測を開始した。

次に台風 12 号時に大きな変位を記録した斜面内の亀裂や滑落崖、凹地等に対して合計 7 箇所の地盤伸縮計設置し、現在まで計測を行っている。

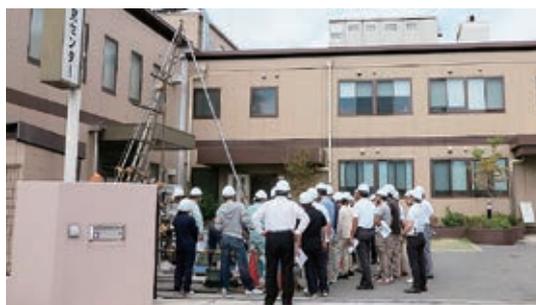
ボーリング研修

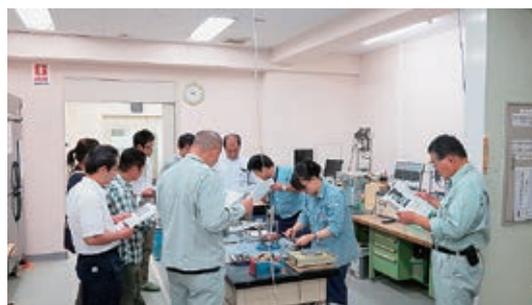
土質試験研修

午後は「ボーリング日報から柱状図等の作成について」と「土質試験結果の利用、品質について」の講義を行いました。各試験の見学・実技（試料観察・物理・力学・材料・動的）をセンター職員が担当しました。参加者の中には、始めて土質試験を見る方も居られましたが、担当した職員達は日頃から行っている立会試験や試験見学会の経験を生かして、目的や結果に付いて解りやすく説明することができ好評を得ました。1日でボーリング研修と土質試験研修を行うため、少々タイトで有りましたが、全体として予定通りプログラムを終了できました。
