# CENTER NEWS

2012.7

# 砂防えん堤基礎部における電気探査の適用事例

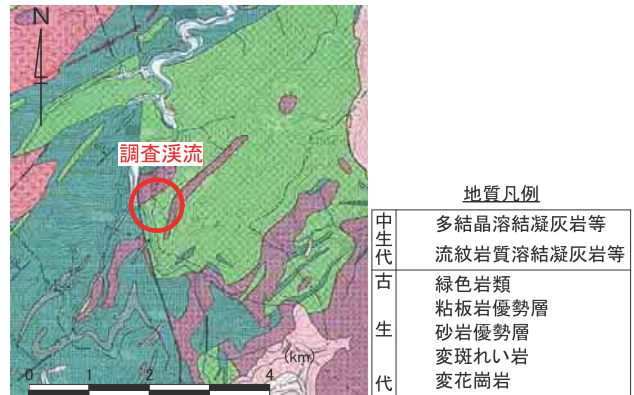
図-2 調査箇所の既往地質図

対象地周辺には、中生代～古生代の岩盤が分布する。特にえん堤計画地周辺では古生代石炭紀の変斑れい岩類、古生代ペルム紀の緑色岩類の分布が認められる（図-2参照）。

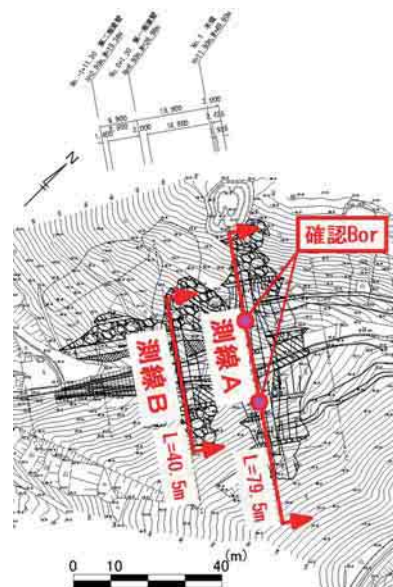
図-3 電気探査の測線配置図

電気探査は、地面に接地した二箇所の電極棒から地盤に交替直流を流した時に形成される地盤の電位分布から地下の電気比抵抗を測定する探査方法である。今回は電気探査の中でも比抵抗断面としての情報が得られる高密度電気探査（四極法：ウェンナー及びエルトラン電極配列）と、その解析法として二次元逆（FEM）解析を用いた。電気探査の測線は、構造物基礎の位置における空洞の有無を把握することを目的とした調査であるため、主堤工（測線A）と前庭保護工（測線B）位置において溪流横断方向に2測線を展開した（図-3参照）。

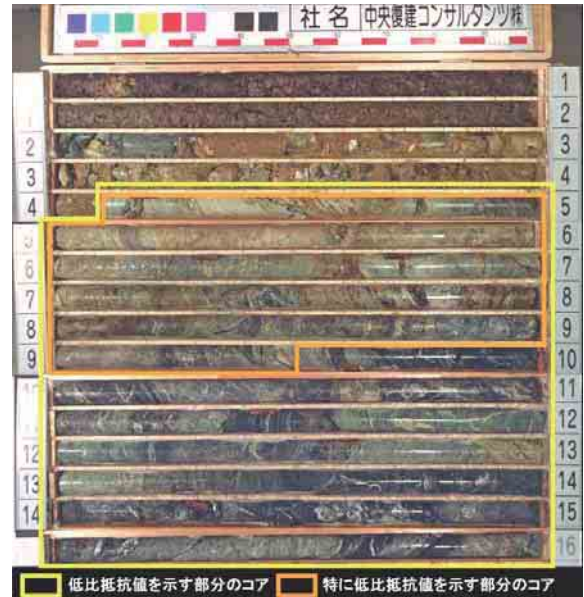
写真-1 右岸側袖部中間地点のボーリングコア写真

右岸側の調査ボーリングにおいては、低比抵抗帯の出現深度において熱水変質を受け部分的にカタクレーサイト化した緑色岩類・粘板岩の強風化(C<sub>L</sub>級)岩盤が、左岸側の調査ボーリングにおいては、高比抵抗帯の出現深度において、緑色岩類・粘板岩の新鮮(C<sub>H</sub>級)岩盤が確認された。

探査結果で認められた右岸側(図-4の左側)の低比抵抗帯、左岸側(図-4の右側)の高比抵抗帯それぞれにおいて確認のため調査ボーリングを実施した。写真-1に右岸側低比抵抗帯の深度のコア状況を、写真-2に左岸側高比抵抗帯のコア状況を示す。

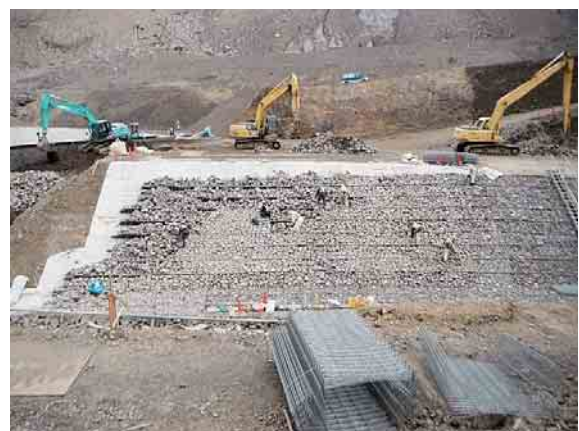
Fig.1 床固工 (赤谷地区)

今回、見学会で訪れた赤谷地区では、鹿島建設(株)による河道改修工事が急ピッチで行われており、今度はその復旧の進捗具合にとっても驚かされました。工事用道路ができ、河床工事が進み、重機が往来するとともに現場作業員の方々が手作業で床固めの石材を積んでいました (Fig.1)。自然の脅威には確かに圧倒されるばかりでしたが、こうして元の生活を取り戻すために注がれる人力は大変素晴らしく、また力強いものであると改めて感じました。

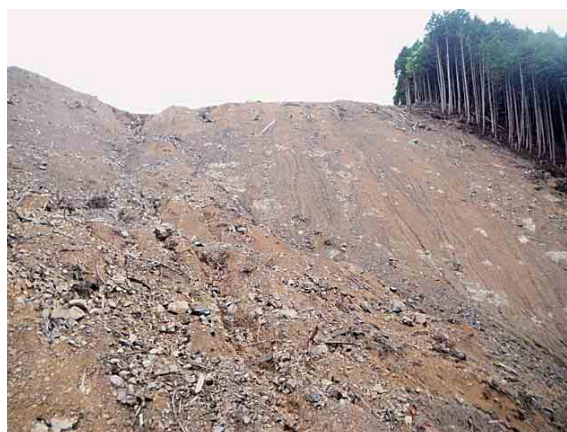
Fig.2 崩壊斜面下部に溜まった土砂

次に訪れた北股地区は、初めて見る災害現場でした。崩壊斜面は、発生土量の莫大さを物語っており、特に斜面上に土量が多く溜まっている様子が印象的でした (Fig.2)。

ここでは、熊谷組による河道改修工事が行われており、工事概要は、重機をオペレーターが遠隔で操作し、崩壊地頂部の不安定土塊を無人化施工で除去するというものでした。国内では、雲仙普賢岳に次いで2例目だそうです。

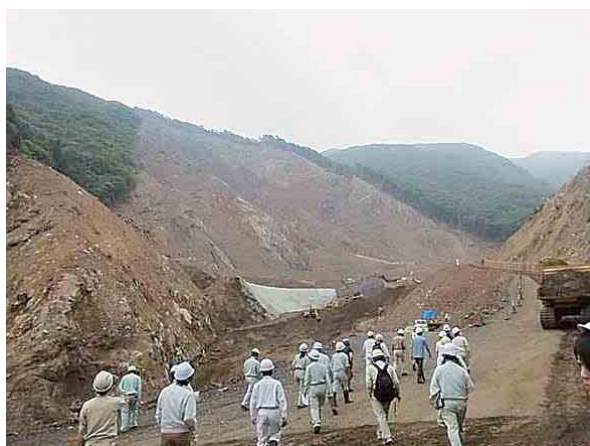
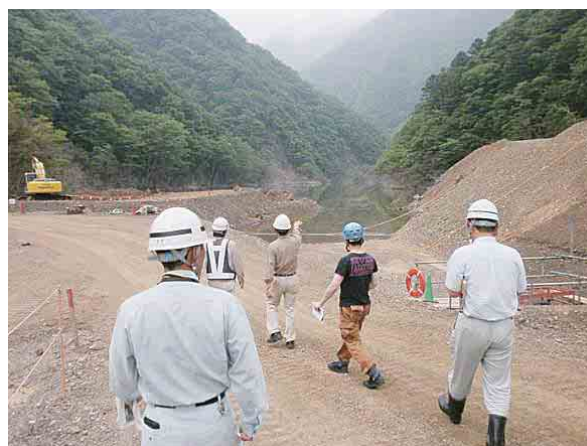
まず午前中は、災害時によく耳にした五條市赤谷地区を視察しました。資料によると、延長700m程度の崩積土砂が土砂ダムの堰を形成していたそうですが、視察時は、河道を埋めていた崩積土部分を掘削し、仮排水路工の護岸工事や堰堤の施工が行われていました。また、施工時の降雨にも対応できるように埋設された、暗渠排水管も見ることができました。土砂ダムは規模が縮小されているにも関わらず、私が想像していたより大きく、深さもあるように感じました。

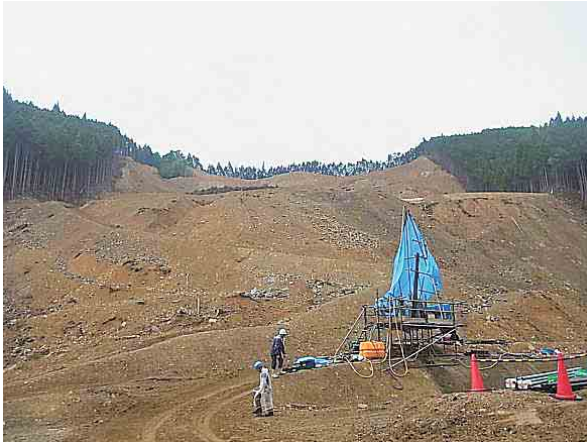
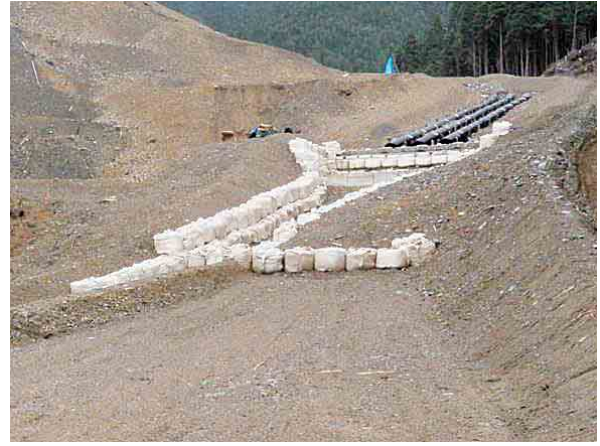
午後は、旧北股小学校裏手の北股崩壊現場を視察しました。こちらも土砂ダムが形成されましたが、崩壊土砂の撤去後、仮排水路が完成した段階を見学させていただきました。この現場では、崩壊土砂の撤去や法面整形を実施するにあたり、斜面崩壊の頭部が痩せ尾根の不安定な箇所であったため、建設機械を約1km離れた事務所から遠隔操作で行う無人化施工を実施したそうです。操作オペレーターは、作業範囲を把握できるように設置された監視用カメラからの映像を頼りに施工を進めるそうです。お話を聞いていると、私はゲームをしているようなイメージを抱きましたが、おそらく相当な緊迫感のなかでの施工であり、現場技術者の方の経験があってこそその技術なんだと感じました。

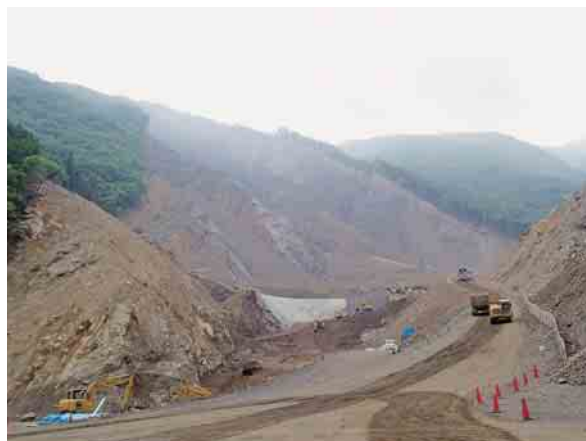
崩壊地全貌（赤谷）

バスの中から見た他の崩壊地もかなりの迫力があつたのですが、この赤谷の崩壊地はそれ以上にスケールの大きさを感じました。崩壊面を見ていると、頂上付近まで岩盤がそびえ立ち、崩壊土砂が裾部まで残存しており、また台風が来たら崩れてしまうのではないかと感じました。

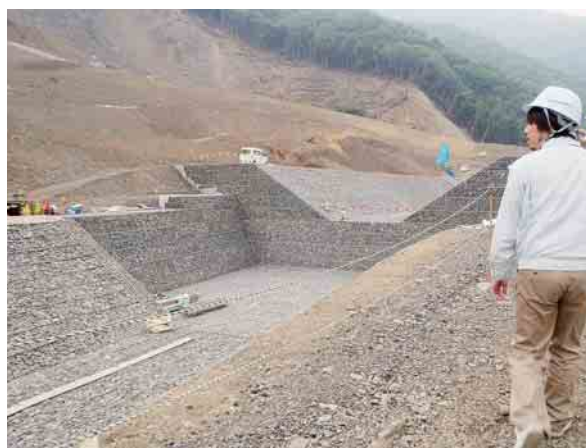
排水路（赤谷）

現地では、鹿島建設の方に現在行われている土砂ダムの対策工事の説明と現場案内をしてもらいました。現場では、作業員の方たちが仮排水路の工事を着々と進めておられ、かなり完成している印象を受けました。そこから歩いて崩壊箇所に近づくと、

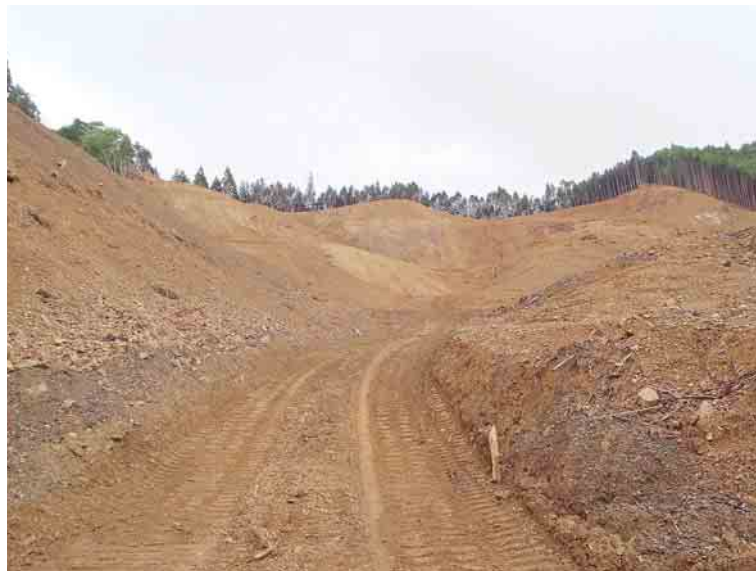
崩壊地（北股）

谷瀬の吊り橋で昼食を取り、午後からは北股の崩壊現場に行きました。こちらは、熊谷組の方に工事の概要を説明してもらいました。この現場は崩壊斜面が不安定なため、無人化による施工が行われていました。正直、無人化施工というものを初めて聞いたので、“どんなものなのかな”と思っていたのですが、普段の工事で使われるバックホウやブルドーザ、キャリアダンプをカメラ画像などを駆使して遠隔操作する、というすごいものでした。

面を見ることができました。尾根部を見ると、かなり急斜面になっており、今にも崩れてきそうな感じに見受けられ、有人での工事だと危険な場所だと感じました。

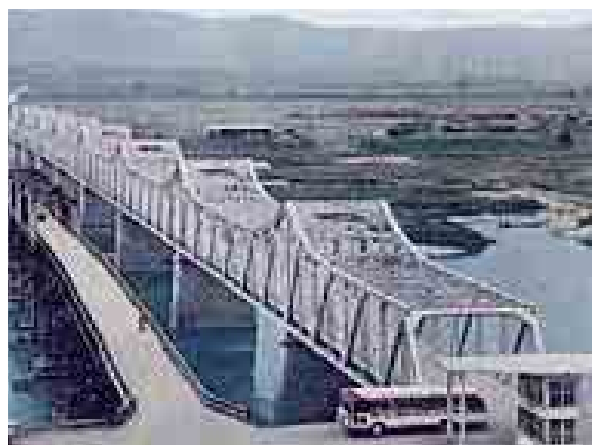
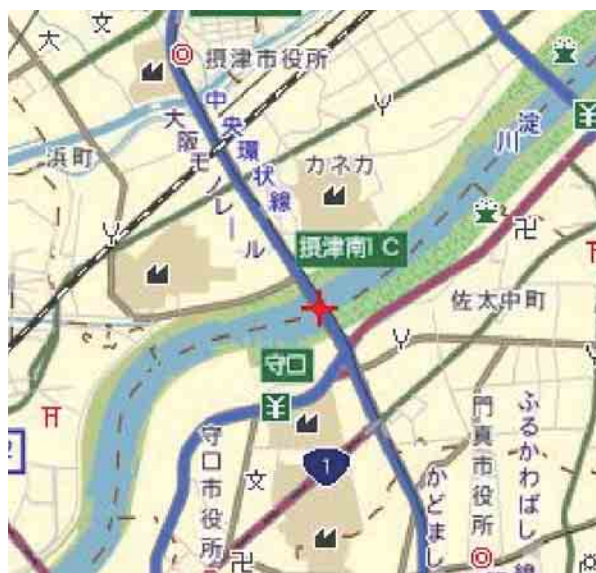
鳥飼大橋（北行道路橋）は淀川を守口市と摂津市に架かるゲルバートラス橋（全長 550m）で、昭和 29 年に竣工した。開通当時は有料橋（注）で、昭和 39 年に無料開放された。その後、交通量の増大と老朽化により、西側に 3 車線の新橋が架けられ、平成 22 年 2 月 24 日より供用されている。表紙写真下段にあるように南詰で 2 スパン、北詰で 1 スパンの撤去が完了しています。今後も工事の進捗を追いかけて、出来る限りお伝えいたします。
